ESPACIALIZAÇÃO E CARACTERIZAÇÃO DOS MOVIMENTOS DE MASSA NAS ENCOSTAS DA RODOVIA BA 099 (CONDE-SUBAUMA)

Ailana da Silva Mendes; Carlos César Uchôa de Lima²; Jornis Vilas Boas Santos³ e Túlio Schitini Alves de Oliveira⁴

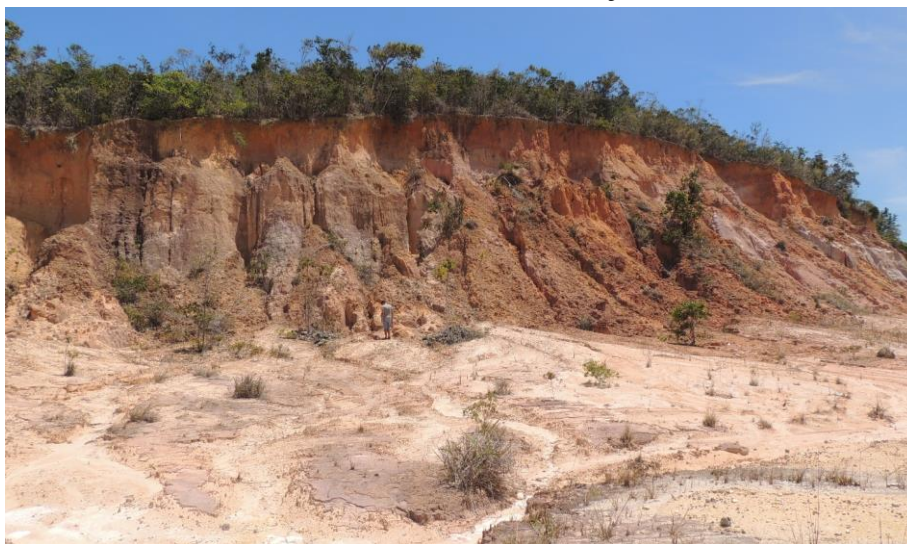
Figura 1- Queda de blocos e deslizamento de depósitos em forma de leques. Afloramento apresenta ravina e início de formação de voçoroca.

O afloramento denominado de Conde 1 (Fig.1) possui coordenadas UTM -11,664948; -37,557159, altura e comprimento estimados de 14/15 metros e 150 metros, respectivamente. Sua composição é dada basicamente por material arenoso e cascalhoso que, na presença do ferro oxidado, acaba por constituir capas lateríticas, dando uma maior rigidez aos sedimentos.

No que tange aos movimentos de massa, os principais observados são a queda de blocos e o deslizamento de detritos. Os deslizamentos são evidenciados pelo acúmulo de sedimentos em forma de leques, na base da encosta, associados a blocos desmoronados cujos comprimentos variam de 45 a 67 centímetros. Esta associação revela que deslizamentos e queda de blocos, podem ocorrer de forma alternada na encosta estudada. Observou-se também, a presença de ravinas e voçorocas, ainda em estágios iniciais. Estes movimentos são facilitados pela presença de fraturas, as quais facilitam a percolação de fluidos fazendo com que a força de atrito entre os grãos ampliem os espaços entre as fraturas, ocasionando o desprendimento de blocos.

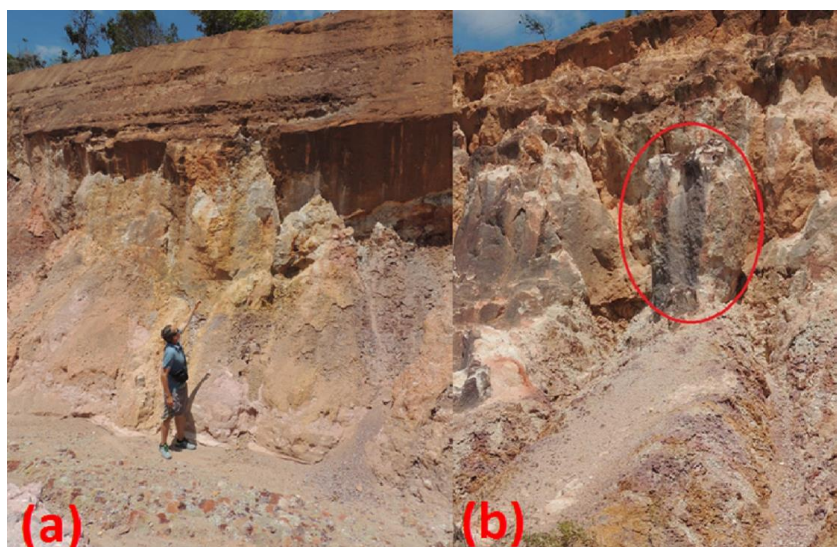
O ponto Conde 13 (Fig. 2) possui coordenadas UTM -11,918643; -37,66347, com face do talude inclinada em 45°. Grande parte do afloramento é constituída por material

areno-cascalhoso e argila. Embora exista uma grande quantidade de argila, material considerado mais resistente, a presença de fraturas, associada ao relativo aumento da umidade na região, consequência das chuvas torrenciais provocadas pelas frentes frias, acaba por fragilizar a encosta. Isto ocorre, devido a percolação da água das chuvas, nas fraturas, escavando-as, provocando a formação de blocos argilosos alongados verticalmente (Fig. 2) e facilitando o tombamento dos mesmos.

Figura 2 (a) e (b) - Presença de blocos soltos de argila, na iminência de tombar.

Os principais movimentos de massa observados nesse afloramento foram os tombamentos de blocos e secundariamente os deslizamentos de detritos. Esses eventos apresentam maior intensidade em relação aos observados nas outras encostas e é, sem dúvidas, o afloramento com maior nível de degradação, apresentando visível recuo de encosta e risco iminente de novos movimentos. O Conde 13 apresenta, também, ravinamento, formação de anfiteatros devido à falta das canaletas, e aparecimento de voçorocas em estágios iniciais.
