### ANÁLISE DA ACESSIBILIDADE FÍSICA NO CAMPUS DA UNIVERSIDADE ESTADUAL DE FEIRA DE SANTANA – UEFS

#### *ANALYSIS OF PHYSICAL ACCESSIBILITY ON THE STATE UNIVERSITY CAMPUS DE FEIRA DE SANTANA – UEFS*

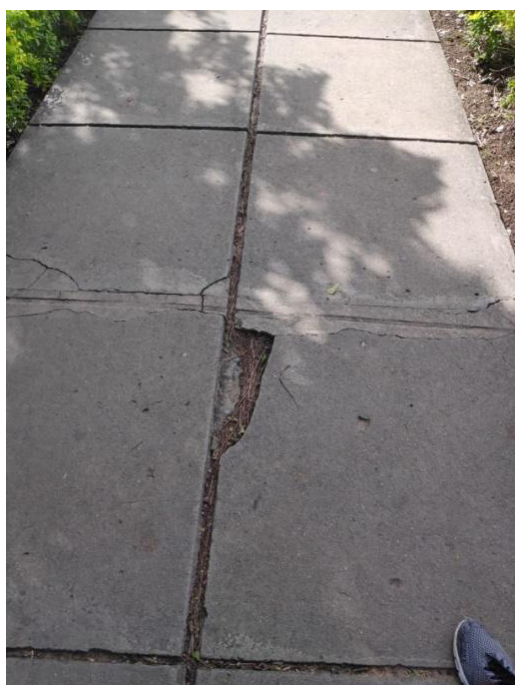
Figura 5 - Acesso a entrada do módulo III

Nas vias de circulação externa, é comum a presença de desníveis significativos e/ou da degradação de trechos do calçamento – Figura 5 e 6 – evidenciando uma necessidade urgente de manutenção dessas áreas. O mesmo é observado nas passarelas que interligam os módulos, cujo percurso é feito exclusivamente a pé.

| AMBIENTE | PROBLEMA ENCONTRADO | PROPOSIÇÕES |
|---|---|---|
| Vias de circulação | Pavimentos degradados, e em péssimo estado de conservação. Poucas rampas para acessar as calçadas. Sem piso tátil. | Fazer o processo de manutenção das calçadas, aumentar o número de rampas (não somente na frente da entrada dos módulos). Colocar piso tátil em todo o caminho e guarda corpo. |

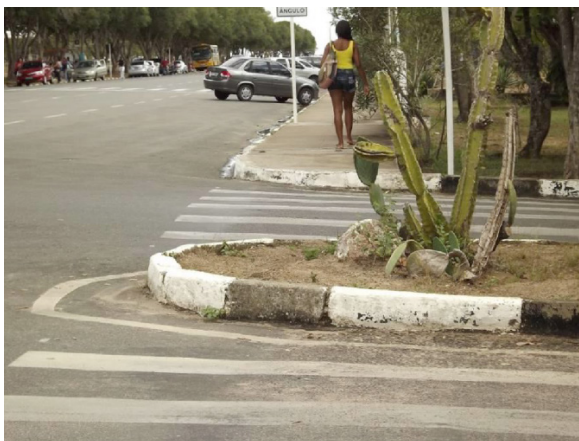
Figura 8 - Faixa de pedestres no trajeto do pórtico ao Módulo I, 2014

Alguns anos antes, todo esse trajeto não apresentava sequer pavimento, a Figura 8 é uma foto do mesmo local, mostrada na Figura 7(b), em 2014.

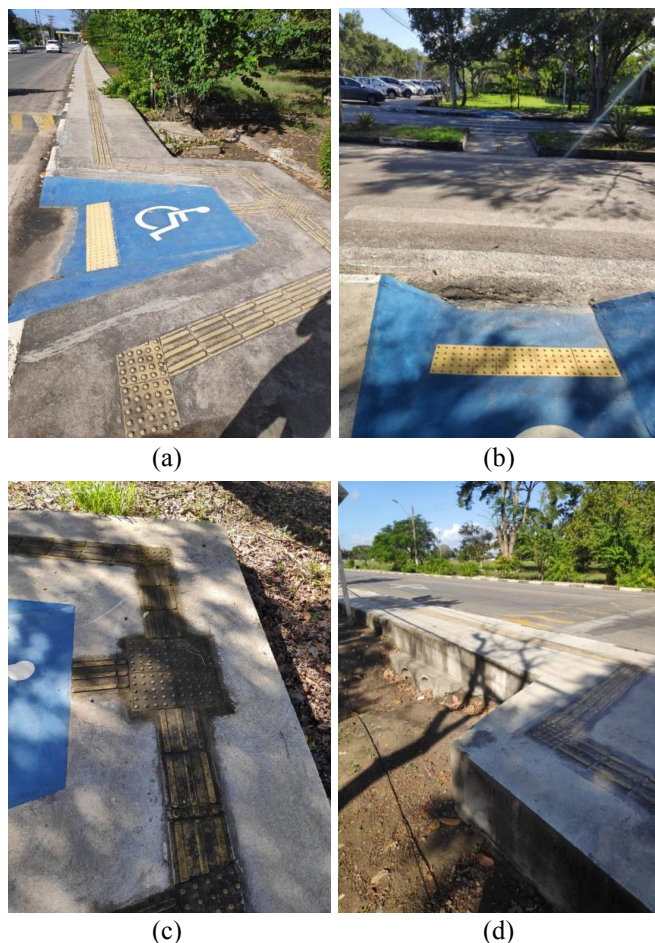
Figura 7 - Rampa e Piso tátil no trajeto Pórtico/Módulo I

Em contraste, o trecho que se estende do pórtico ao módulo I – Figura 7(a) –, já foi modificado no intuito de atender os requerimentos estabelecidos na norma. Das rotas analisadas esta foi a única em que se encontrou a presença de piso tátil. As rampas estavam em ótimas condições, devidamente sinalizadas e alinhadas com as faixas de pedestres como mostrada na Figura 7(b).

O piso tátil é extremamente importante. Dentre suas utilidades está o guiar e orientar, pessoas com baixa visão. Devem possuir uma cor contrastante com o chão para que assim uma pessoa com visão residual possa segui-lo. A Figura 7(c) mostra que em uma porção do caminho o piso tátil se encontra tão sujo que quase não é mais perceptível o tom de amarelo desejado.

Uma irregularidade que afeta diretamente a segurança, encontrada nesse mesmo trajeto, é a mostrada na Figura 7(d): um desnível alto e próximo do piso tátil, sem barreira de proteção, o que pode elevar as chances de ocorrência de acidentes nesse local.

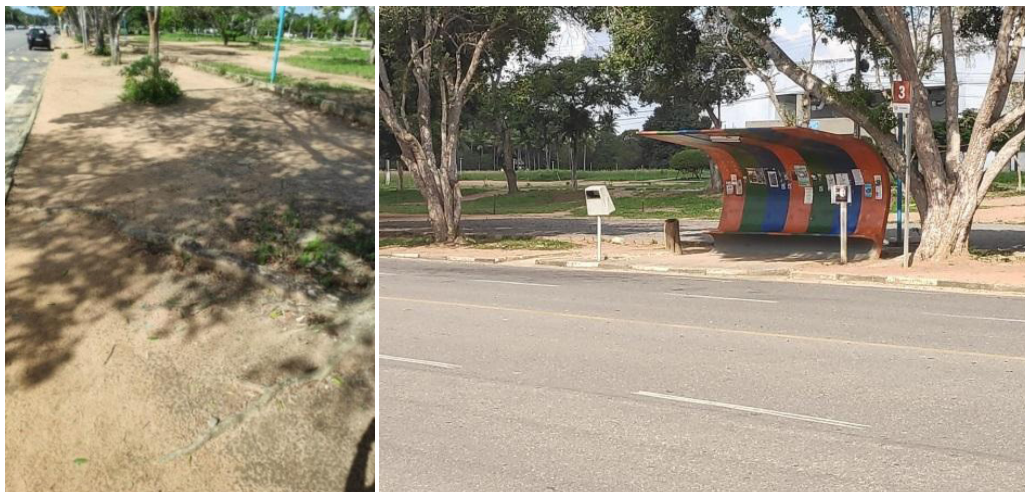
Figura 9 - Região dos pontos de ônibus

Ainda hoje há regiões do campus que não possuem calçamento. A Figura 9 mostra um trecho do canteiro central entre os pontos de ônibus em que o terreno basicamente não apresenta condição alguma para pessoas com mobilidade reduzida. Existe a presença de barreiras naturais (árvores, raízes) e há o risco de acidentes em dias chuvosos, quando é formada muita lama que torna o trecho extremamente escorregadio.

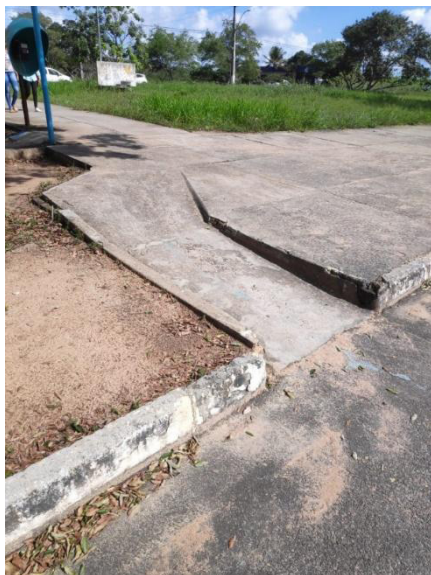
Figura 10 - Calçamento e rampa no Canteiro Central

Há um trecho pavimento do canteiro central, Figura 10, que interliga a Biblioteca, o ponto de ônibus e a avenida principal do campus. Nessa calçada existe uma rampa, todavia, ela é muito distante da faixa de pedestres. A área pavimentada que leva aos pontos de ônibus apresenta vários trechos com desníveis causados por raízes de árvores. Estas raízes elevam a placa de cimento, transformando a área em uma região propícia a acidentes.

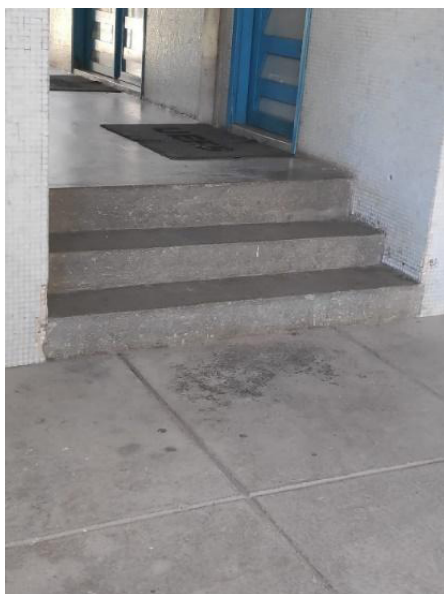
Figura 11 - Degraus na área do MA, módulo III

Os Módulos Administrativos, área em que se situam alguns departamentos e colegiados, é em sua maioria posicionada a um nível mais elevado, existindo a necessidade de escadas, tornando necessário a presença de rampas que vençam o mesmo desnível.

Em todos os módulos o acesso ao MA era possível ser feito por escadas e rampas, com exceção do módulo III onde o ingresso se dá apenas por escada, como mostrado na Figura 11.

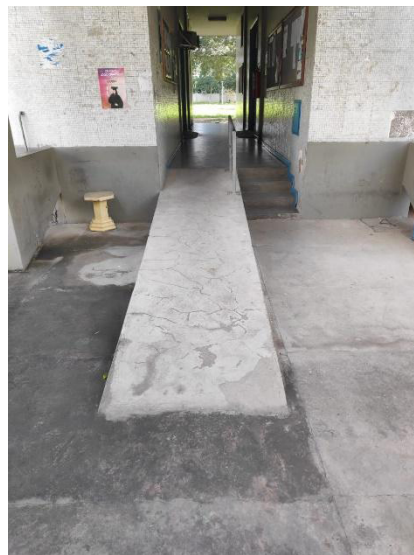
Figura 12 - Degraus e rampa na área do MA, módulo V

A Figura 12 mostra a área do MA situado no módulo V, em que existe rampa e escada, entretanto, o corrimão não cobre toda a extensão da rampa e não está presente nos dois lados. O corrimão além de um instrumento de apoio se caracteriza por ser uma barreira de segurança.

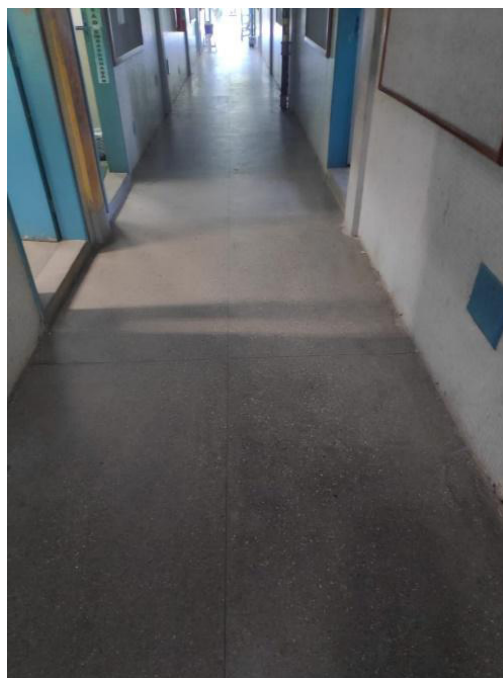
Figura 13 - Corredor dos Módulos teóricos

Na área dos MTs, foi observado que, na grande maioria, o acesso às salas só é possível a partir do vencimento de um desnível entre elas e o corredor, vide Figura 13.

| AMBIENTE | PROBLEMA ENCONTRADO | PROPOSIÇÕES |
|---|---|---|
| Corredores internos | Batente elevado nas entradas das salas. | Colocar rampas nas entradas das salas. |

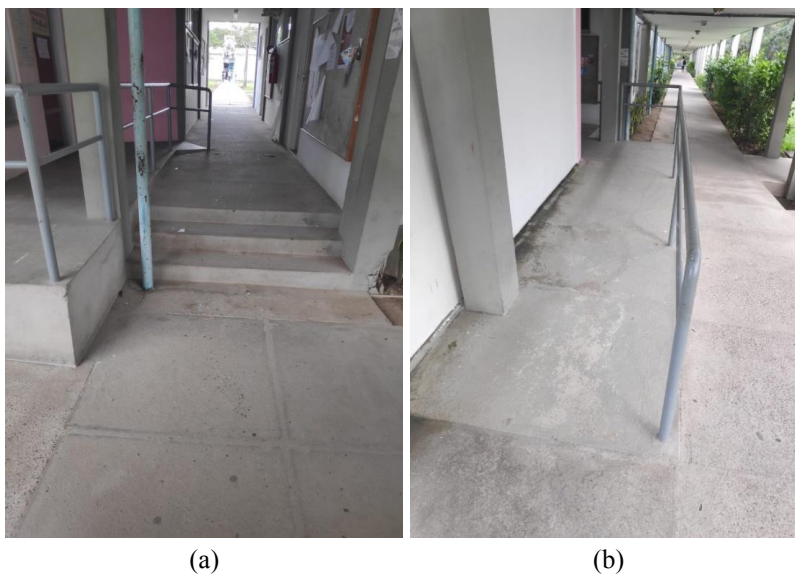
Figura 14 - Escada/Rampa no corredor dos MTs, Módulo IV

No Módulo IV, no trecho que interliga os MTs, há uma escada com três degraus – Figura 14(a) – e uma rampa com corrimão – Figura 14(b). Aparentemente não há irregularidades. Entretanto há a necessidade de corrimão em ambos os lados da escada.

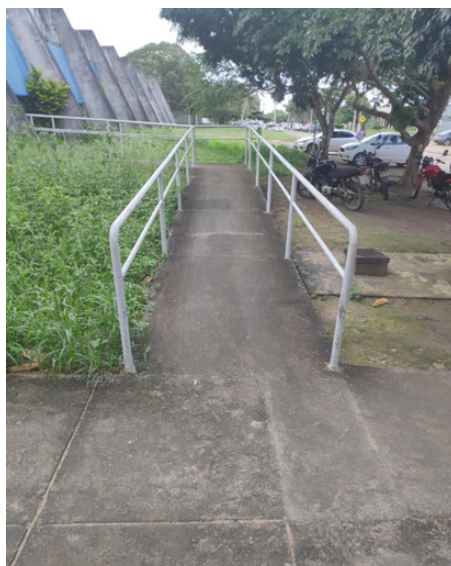
Figura 15 - Rampa - Saída do Módulo V

No final dos módulos, após o PAT, há uma saída que leva à Avenida dos Laboratórios, e como a maioria dos módulos está em nível mais alto são necessárias escadas e rampas. Não há corrimãos ao lado das escadas, com exceção do Módulo VII que cumpre esse requisito. Todos os módulos têm rampa, porém somente nos módulos I, V e VII possuem os corrimãos necessários, como é possível ver na Figura 15.

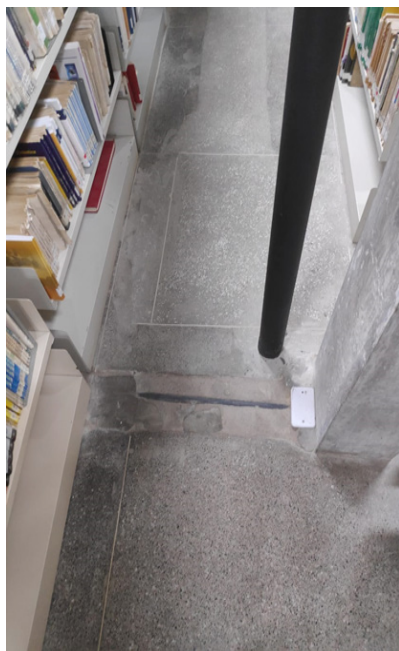
Figura 16 - Obstáculos na Biblioteca

No acervo de livros da Biblioteca, o espaço entre as prateleiras é muito estreito, impossibilitando a passagem de um cadeirante, por exemplo. E, além disso, há obstáculos entre algumas estantes, como colunas que atrapalham ainda mais a mobilidade nessa região, como pode ser visto na Figura 16.

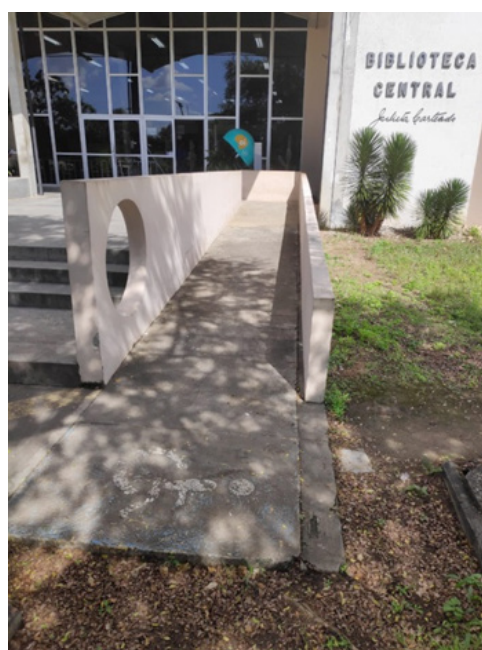
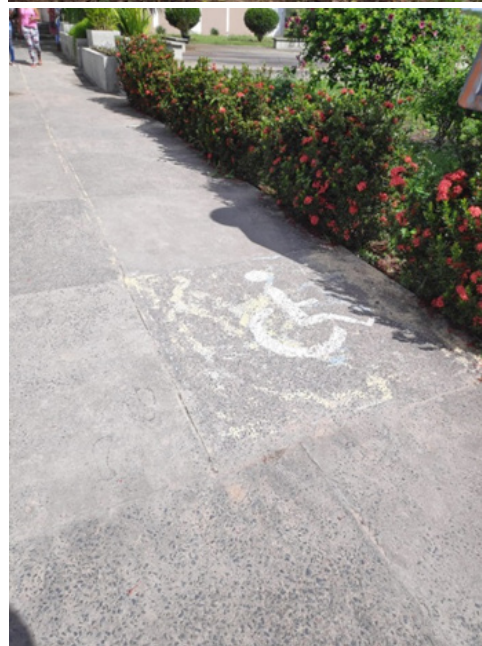
Figuras 17 e 18 - Rampa externa da Biblioteca

É possível acessar a Biblioteca por meio de rampa, que é visível nas Figuras 26 e 27. Porém, esta rampa não está devidamente sinalizada, quase toda a tinta já foi desgastada.
