REVISTA DA  
UNIVERSIDADE ESTADUAL DE FEIRA DE SANTANA

## TECNOLOGIAS SOCIAIS E ECONOMIA SOLIDÁRIA EDIÇÃO ESPECIAL SEMANA DE ENGENHARIA

### INSPEÇÃO ESTRUTURAL UTILIZANDO O MÉTODO GDE/UNB NA UNIVERSIDADE ESTADUAL DE FEIRA DE SANTANA – UEFS

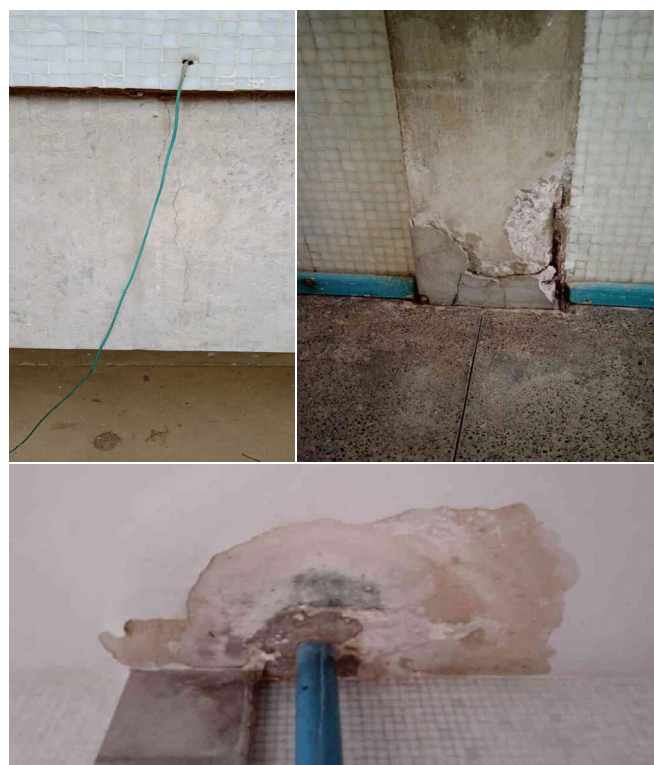
Em seguida, verificou-se a pertinência da aplicação do método e foram coletadas informações sobre a estrutura a ser investigada. Para atestar a necessidade de uma inspeção estrutural, optou-se por realizar uma vistoria rápida e pontual nos Módulos III, IV e V. Nesta apuração foram identificadas fissuras, danos causados por corrosão da armadura e deslocamento, bem como por infiltração de água pluvial, conforme Figura 3.

Figura 3 - Manifestações patológicas encontradas nos Módulos III, VI e V

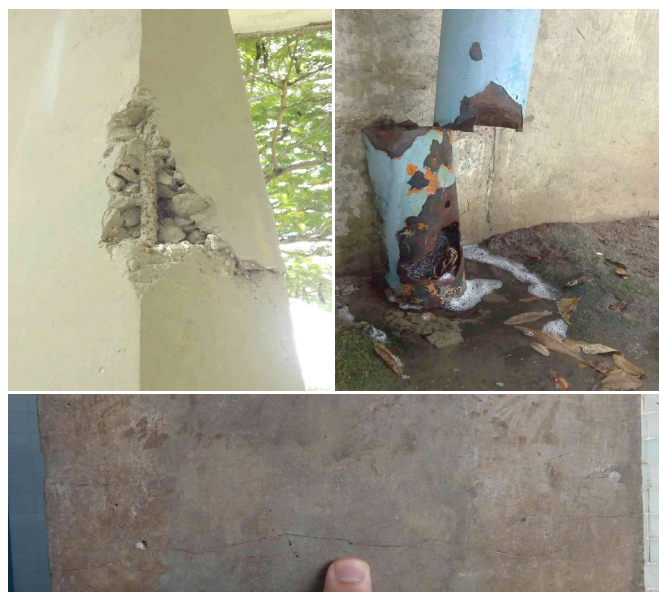
| Família | Nível de Deterioração (%) | | | | |
|---|---|---|---|---|---|
| Pilar | 55,56 | 25,00 | 19,44 | 0,00 | 0,00 |

As manifestações patológicas mais recorrentes na família de calhas da Seção I foram as manchas, umidade, corrosão de armadura e deslocamento. Para as lajes, os danos se apresentaram bem distribuídos entre os níveis baixo e médio de deterioração. Entre os danos identificados para este grupo, foram encontrados umidade, manchas e fissuras provocadas por flexão e momentos volventes. Já os pilares, se apresentam corrosão de armadura, deslocamento, manchas, falha de concretagem, contaminação por cloretos, fissuras e umidade na base (Figura 8). Na família de vigas, apenas dois tipos de manifestações patológicas foram observadas: manchas e umidade. Por fim, as vigas baldrame tiveram como manifestações mais recorrentes a corrosão de armadura, cobrimento deficiente, deslocamento, fissuras, manchas e umidade.

Figura 8 - Manifestações patológicas encontradas nos pilares da Seção I

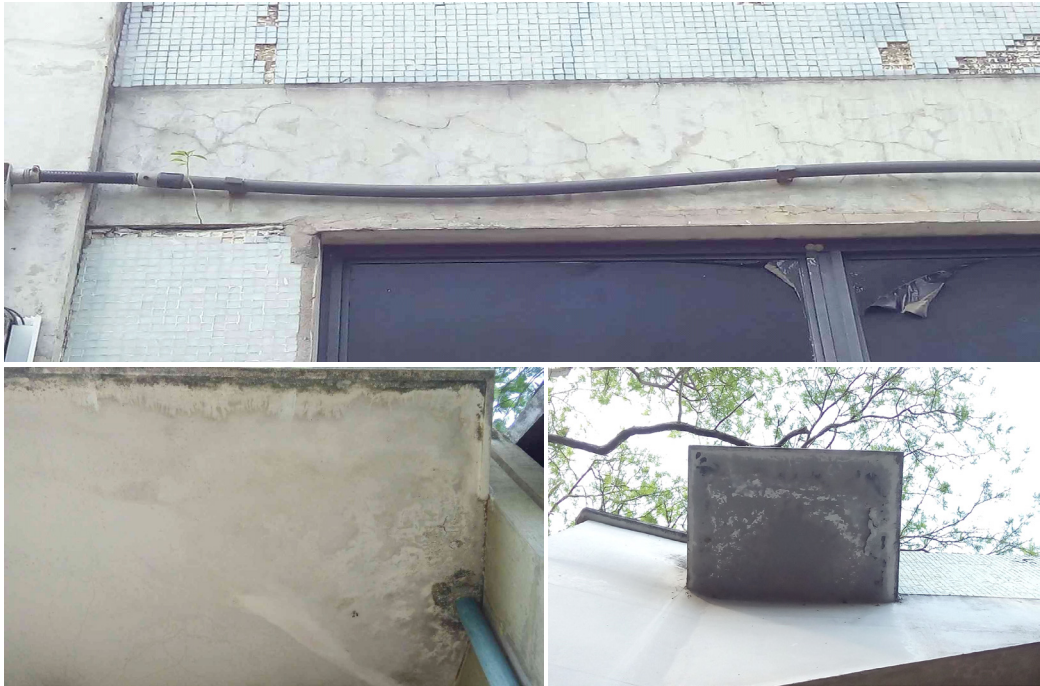
Para a família de calhas da Seção II, as manifestações patológicas mais recorrentes neste foram manchas, corrosão de armadura e deslocamento. As lajes apresentam danos como manchas, eflorescência, fissuras por flexão e momentos volventes, e umidade. Já a família de pilares encontra-se afetada por deslocamento, manchas, contaminação por cloretos, corrosão de armadura, cobrimento deficiente, falha de concretagem e umidade na base. Com relação às manifestações patológicas na família de vigas, as manchas, fissuras mapeadas, deslocamento e corrosão de armadura foram os danos identificados. Na Figura 9 encontram-se ilustradas algumas destas.

Figura 9 - Manifestações patológicas encontradas em vigas, lajes e calhas da Seção II

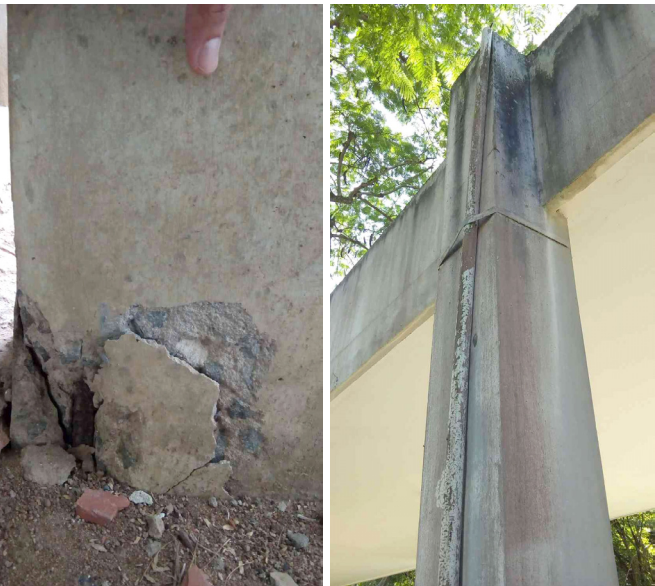
As calhas da Seção III apresentam como manifestações patológicas identificadas as manchas, cobrimento deficiente e corrosão de armadura. A distribuição de danos na família de lajes se manifesta através de manchas, umidade e fissuras por flexão e por momento volventes. Os pilares apresentaram

deslocamento, corrosão de armadura, manchas e contaminação por cloretos. Na família de vigas, os principais danos encontrados foram manchas e fissuras mapeadas. Para as vigas baldrame, os danos encontrados foram cobertura deficiente, eflorescência, corrosão de armadura e umidade. Na Figura 10 encontram-se algumas das manifestações patológicas. A Seção IV inclui as estruturas com data de construção mais recente e nesta foram inspecionadas juntas de dilatação, lajes, pilares, vigas e vigas baldrame. Na Tabela 9 pode ser observada a distribuição do nível de deterioração dos elementos para estas famílias. A análise não inclui calhas,

Figura 10 - Manifestações patológicas encontradas na Seção III

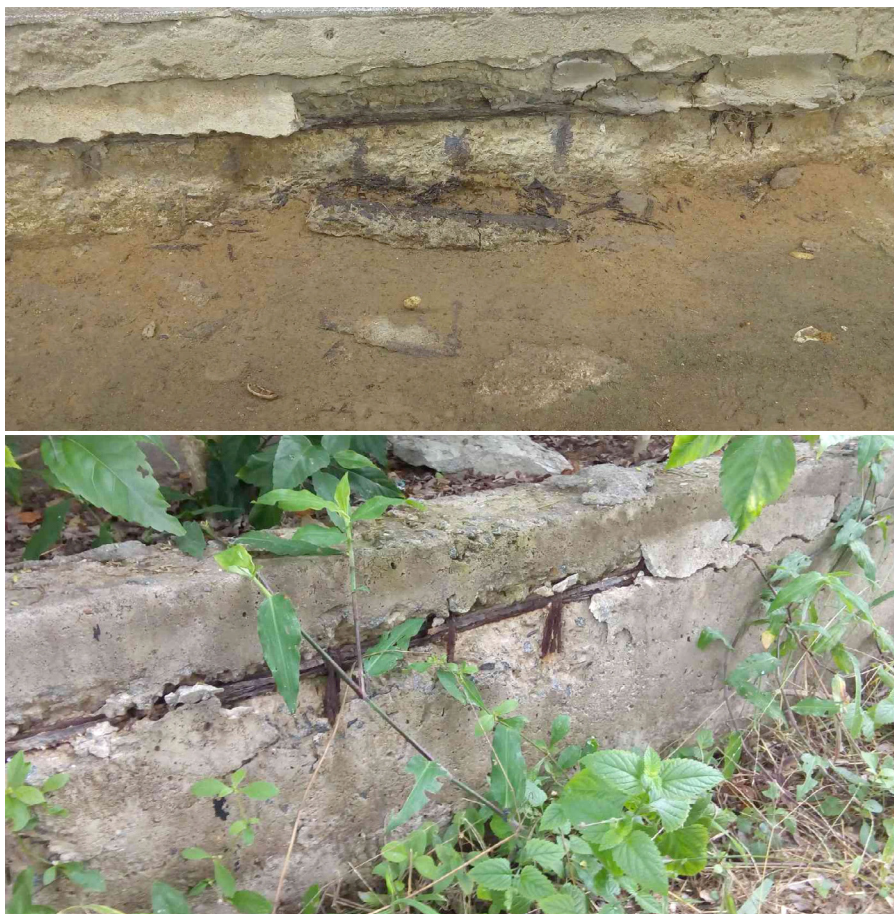
mas juntas de dilatação, sendo o PAT e Passarela III as únicas estruturas que seguem esta composição. Todas as juntas de dilatação da Seção IV se apresentam com nível de deterioração médio e apenas uma manifestação patológica: umidade, a qual proporcionou o surgimento de microorganismos e eflorescência. As lajes tiveram como manifestações patológicas observadas as manchas. O grupo de pilares apresenta os danos: deslocamento, manchas, corrosão de armadura, falha de concretagem, cobertura deficiente, eflorescência e fissuras. Os elementos inspecionados na família de vigas apresentaram manchas, cobertura deficiente, corrosão de armadura, deslocamento, eflorescência, fissuras e falha de concretagem. Já a família de vigas baldrame foi a única que apresentou elementos nos estados crítico e sofrível de degradação. As manifestações patológicas registradas foram: corrosão de armadura e deslocamento, porém havendo perda significativa de seção de concreto e aço (Figura 11).

Figura 11 - Manifestações patológicas encontradas na Seção IV

Os resultados obtidos foram coerentes para o estado de degradação dos elementos inspecionados, com apenas uma ressalva. O PAT, na Seção IV, é a única estrutura a apresentar os níveis de degradação sofrível e crítico. Observando os elementos em estado crítico, verifica-se que os graus de deterioração destoam dos encontrados para os demais componentes da família de vigas baldrame. O valor encontrado foi 137, enquanto o segundo maior valor na família foi 84. A justificativa para isto é que estes elementos apresentam perda de seção de concreto e aço significativas. Entretanto, o seu estado atual não implicou na perda de estabilidade da estrutura.

Realizando a determinação do grau de deterioração da Seção IV desconsiderando as vigas baldrame em estado crítico e sofrível, o valor obtido é 63. Para este, o método GDE/UnB indica nível alto de degradação e recomenda intervenção em até 1 ano, colocando esta seção em condições próximas às demais. Este fato contrasta com o nível sofrível e intervenção em até 6 meses da análise anterior, porém a realização de reparos para restaurar as condições de serviço destes elementos ainda é necessária.
