# ANÁLISE DO CONFORTO AMBIENTAL EM EDIFICAÇÃO ESCOLAR

## ANALYSIS OF ENVIRONMENTAL COMFORT IN A SCHOOL BUILDING

## **2 UM ESTUDO DE CASO: A ESCOLA DE 1º GRAU PROF<sup>A</sup> MARÍLIA QUEIRÓZ, EM FEIRA DE SANTANA, BAHIA**

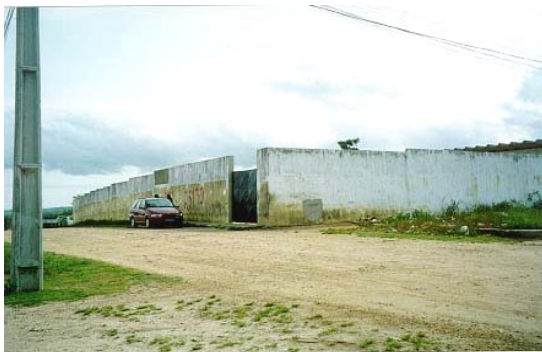
O prédio da escola é constituído de quatro salas de aula, secretaria, cantina e dois sanitários, dispendo de 275 m<sup>2</sup> de área construída em um terreno de 1565 m<sup>2</sup>, conforme figuras 1 e 2.

**Figura 1-** Fachada da Escola

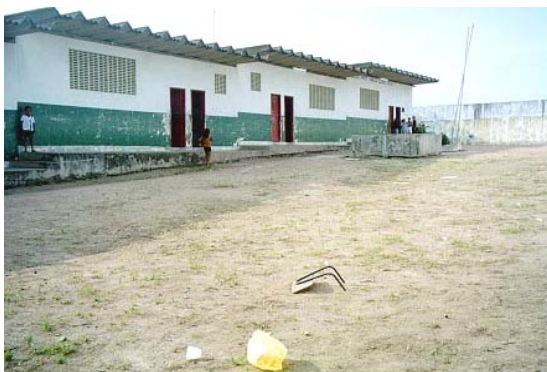
**Figura 2 -** Área interna da Escola

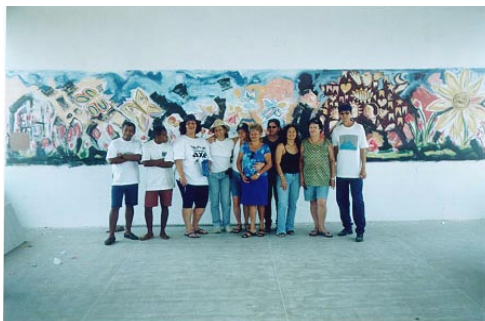
**Figura 8** - Área coberta

No pátio da escola, foi construída uma área coberta de 80 m<sup>2</sup>, com pé-direito de 3,4 m e amplamente ventilada, próxima à cantina da escola, tendo sido equipada com bancos de alvenaria revestida com mármore para as crianças fazerem a merenda, além de outras atividades da escola. Esse serviço também foi realizado pela empreiteira contratada. Ainda no pátio foi realizada a pintura interna do muro da escola pelos próprios alunos em atividade coordenada por artistas plásticos reconhecidos na cidade, os quais ainda produziram um mural decorando a área coberta construída. Foi implantada ainda uma horta (após a realização de um curso de treinamento da comunidade da escola) com a participação direta de alunos, professores e funcionários, a qual em poucas semanas produziu alimentos incorporados à merenda da escola. Também foi implantado um projeto de arborização do pátio, com os alunos plantando mudas de arbustos e árvores, participando também dos cuidados com as plantas. Finalmente, foram reciclados materiais, como, pneus e toras de madeira que, após pintados, transformaram-se em brinquedos e bancos no pátio da escola.

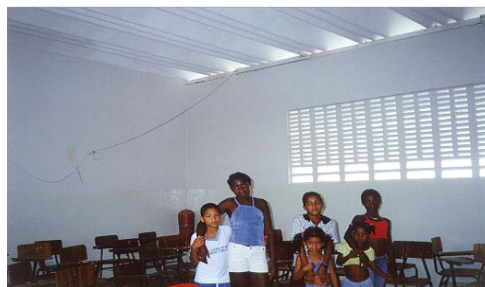
**Figura 9** - Sala de aula

Para melhorar o conforto higrotérmico e o conforto visual no prédio da escola, as telhas da cobertura foram pintadas interna e externamente na cor branca, as paredes foram pintadas internamente na cor branca, e externamente, nas cores azul

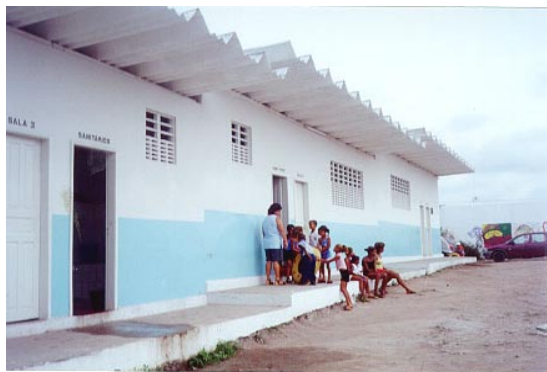
**Figura 10** - Fachada

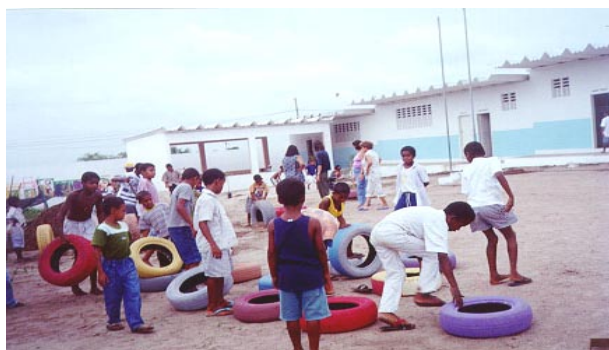
**Figura 11**- Pátio da escola
