XXIII SEMINÁRIO DE INICIAÇÃO CIENTÍFICA DA UEFS SEMANA NACIONAL DE CIENTÍFICA E TECNOLÓGICA - 2019

MOVIMENTOS DE MASSA E RISCOS GEOLÓGICOS NAS FALÉSIAS NO SUL DA BAHIA.

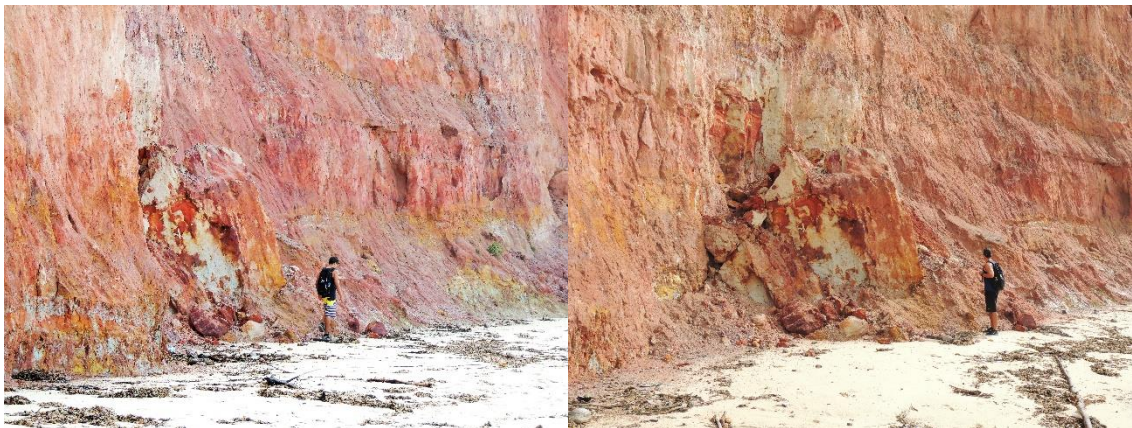
Uma visita feita em dois dias diferentes à Praia da Paixão, revelou a ocorrência de queda de blocos, após um dia intenso de chuvas. A Figura 1a, mostra a visita realizada no dia 11/06/2019 e a Figura 1b mostra o mesmo local, dois dias após a primeira visita. observa-se que, além da queda de um grande bloco, há um acúmulo maior de sedimentos inconsolidados desprendidos da falésia. Isso denota o risco de movimentos de massa nessas falésias e a vulnerabilidade a qual está exposta os visitantes dessas praias. Analisando as imagens percebe-se que após o evento de chuva ocorreu um pequeno deslizamento de terra.

Figura 1 - Praia da Paixão. (a) À esquerda foto tirada no primeiro dia de campo. (b) À direita, foto tirada 2 dias depois após evento de chuva. Fotos do autor.

A visita de campo, em período chuvoso, foi importante para registrar movimentos de massa. Foram observados vários movimentos recentes, tanto de deslizamentos, como quedas de blocos. Na praia da Paixão, uma visita em dias alternados, revelou a queda de um bloco com cerca de 3 metros e pequenos deslizamentos de terra, após uma noite de chuva.

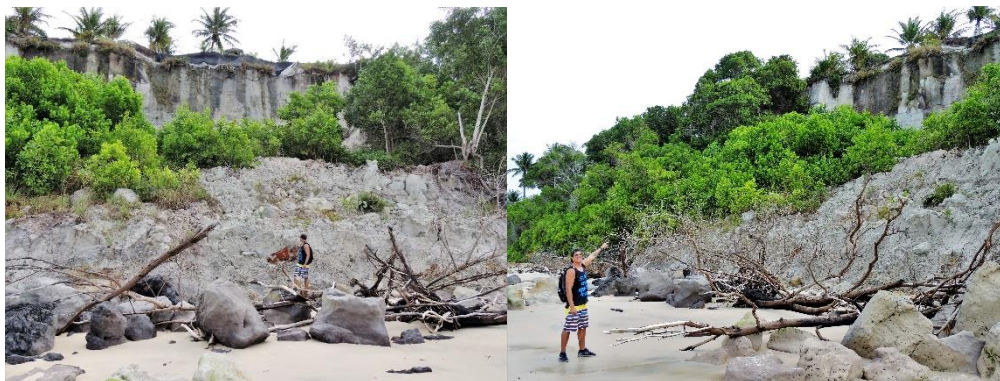
Em uma escala maior, observa-se na Figura 2, a dimensão e potencial destrutivo de movimentos de massa na linha de costa. Esse grande escorregamento foi registrado na Praia da Paixão no ponto PP3 UTM 24K 0477096; 8093226. Nossas observações apontam para a ocorrência de movimentos de massa, tanto antigos, evidenciados pela presença de galhos secos de árvores que estavam no topo da falésia, como recentes, de acordo com a coloração da face do topo no local.

Visto que, a face do topo possui juntas tectônicas bem definidas em planos que se repetem nas mesmas direções, pode-se afirmar que o recuo desta falésia já é um fator de grande risco nesse ponto. A construção observada na borda da falésia (Figura 2),

além de lonas espalhadas no topo da encosta, denota uma tentativa de prevenir a percolação de água pelas zonas de fraqueza, perpetuadas pelas juntas tectônicas.

Figura 2 – Grande escorregamento em Praia da Paixão. (a) À esquerda, visão frontal explicitando a cunha de detritos erguida durante o escorregamento. (b) À direita, visão lateral exibindo o rebaixamento das árvores. Foto do autor
