MONITORAMENTO DAS CONTENÇÕES UTILIZADAS NAS ENCOSTAS DA BA-099 (PERÍODO DE 2011 A 2016), ENTRE SUBAÚMA E IMBASSAI, LITORAL NORTE DA BAHIA

PALAVRAS-CHAVE: Monitoramento; Contenção de Encostas; Movimento de Massa.

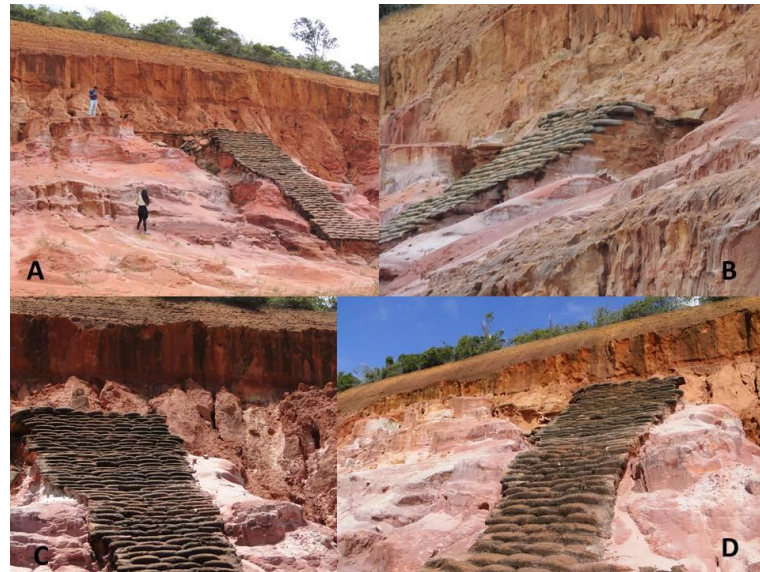
O primeiro afloramento (Figura 2) possui coordenadas UTM 24L 0256658; 8583106 foi possível identificar que para este afloramento, o nível de manutenção nestes cinco anos não foi suficiente para barrar a grande erosão presente nesta encosta. A única contenção encontrada, foram sacos de solo cimento, que já se encontram em estado de degradação, o que evidencia que nestes cinco anos, há ausência ou pouca manutenção. Também para esta encosta foi possível identificar canaletas totalmente destruídas, impedindo a drenagem superficial das águas pluviais. A ausência destas canaletas abrem espaços para a formação de ravinas, que ao passar do tempo tornam-se grandes voçorocas. Para esta encosta faz-se necessário um estudo de drenagem superficial a exemplo das canaletas, e a utilização de

Figura 2: A, B- Contenção sacos solo cimento no ano de 2016. C, D- Contenção sacos solo cimento no ano de 2011. Fonte: Modificado do autor (2017).

drenos profundos, que segundo Massad (2003) a utilização desses drenos profundos, tem o intuito de abaixar o nível freático, reduzindo assim, as pressões neutras e, conseqüentemente, aumentar a estabilidade do talude.

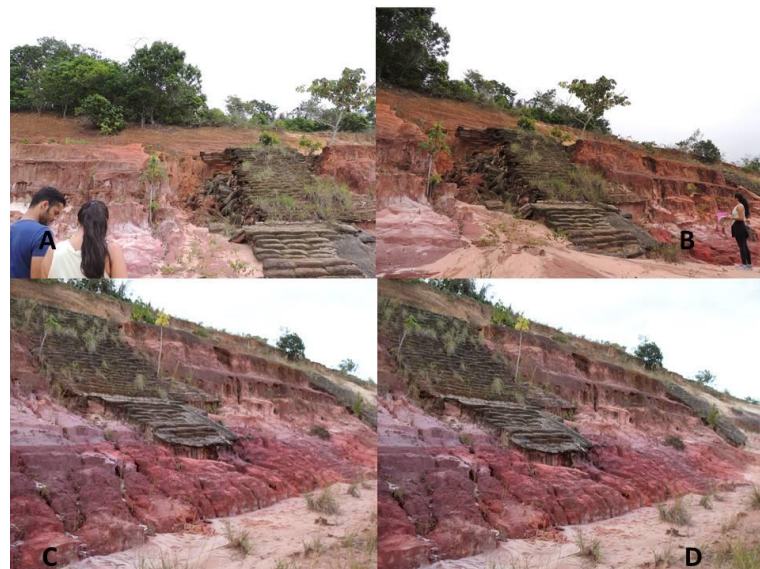
O segundo afloramento (Figura 3), possui coordenadas UTM 24L 0628494; 8652448, nesta encosta a única contenção presente são sacos de solo cimento, que por sua vez se encontra em péssimo estado de conservação e manutenção. É possível ver indícios de desmoronamentos desses sacos de solo cimento e acumulo de material erodido em sua base. Nesta encosta não foi identificado a presença de canaletas, o que acarreta ainda mais o nível de erosão. Provavelmente a estabilidade desta encosta esteja ligada a constituição de seus sedimentos de origem ferruginosa, onde essas capas ferruginosas tornam a encosta mais estável, atuando como agente cimentante dificultando o desprendimento desses grãos.

Figura 3: A, B- Contenção sacos solo cimento no ano de 2016. C, D- Contenção sacos solo cimento no ano de 2011. Fonte: Modificado do autor (2017).
