### ANÁLISE DA ACESSIBILIDADE FÍSICA NO CAMPUS DA UNIVERSIDADE ESTADUAL DE FEIRA DE SANTANA – UEFS

#### *ANALYSIS OF PHYSICAL ACCESSIBILITY ON THE STATE UNIVERSITY CAMPUS DE FEIRA DE SANTANA – UEFS*

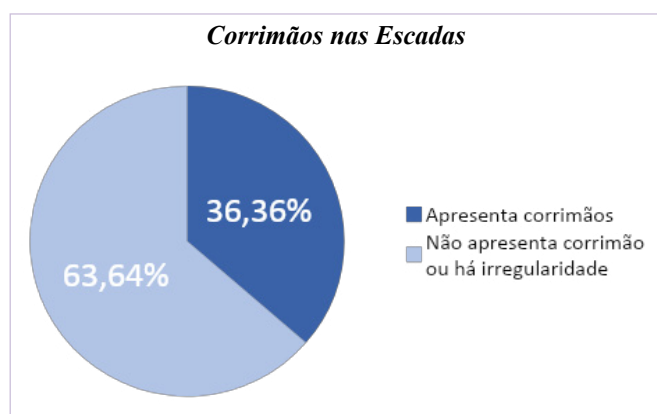
Figura 2 - Gráfico de corrimãos nas escadas

Como visto na Figura 2, 63,64% das escadas não apresentam os corrimãos como deveriam, já que segundo a

NBR 9050 (ABNT, 2020), "Os corrimãos devem ser instalados em rampas e escadas em ambos os lados". Ou seja, a maior parte das escadas apresenta esta irregularidade.

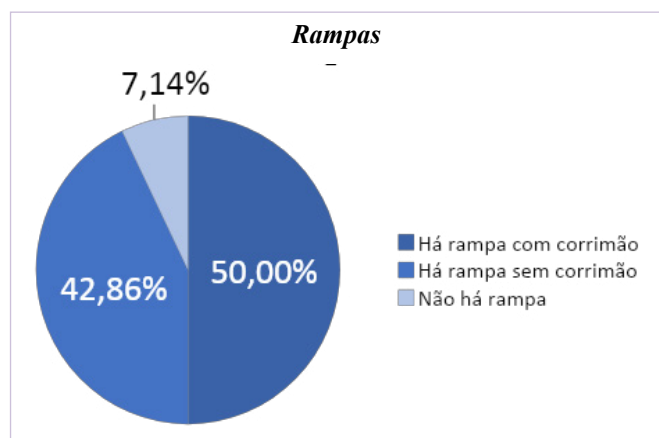
Figura 3 - Gráfico de rampas

A Figura 3 traz uma informação gráfica sinalizando a presença de rampas e corrimãos. É importante salientar que o tópico "Há rampa sem corrimão" faz referência, também, às rampas onde há a presença de corrimão mas, em desconformidade com a norma.

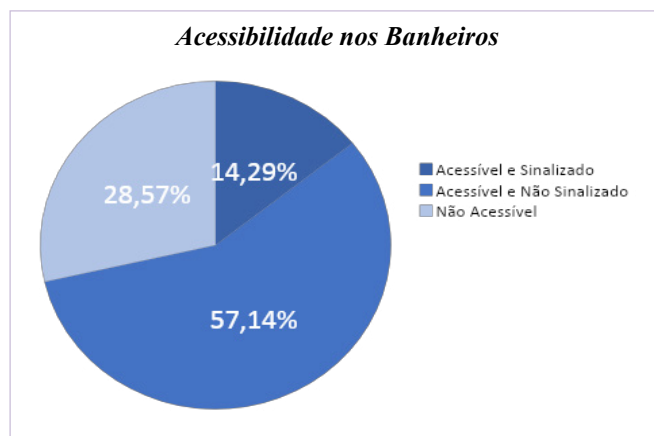
Figura 4 - Gráfico da acessibilidade nos banheiros

A Figura 4 mostra as relações totais de porcentagem entre a existência de sanitários não acessíveis, acessíveis não sinalizados e acessíveis sinalizados. O gráfico deixa claro que mais da metade dos banheiros analisados possuem sanitários ditos acessíveis, entretanto, não são devidamente sinalizados. A porcentagem de sanitários acessíveis e sinalizados é de apenas 14,29%. E 28,57% dos banheiros ainda devem ser adaptados.

Tomando como base a Tabela 1, é possível perceber que apenas no módulo VII, em todos os trechos analisados, há a presença de ao menos sanitário voltado para pessoas com dificuldade de mobilidade. Nos demais módulos, há rotas sem sanitário acessível.
